IKKUNOIDEN TIIVISTYS JA HUOLTOTYÖT ON LAIMINLYÖTY. KYMMENET MILJOONAT IKKUNAT JA OVET VUOTAVAT VETTÄ JA ENERGIAA

LIITTEENÄ: Lämpökamerakuvia sekä valokuvia ikkunavaurioista.

UUDET TAI VANHAT IKKUNAT – HUOLTOVAPAATA IKKUNAA EI OLE

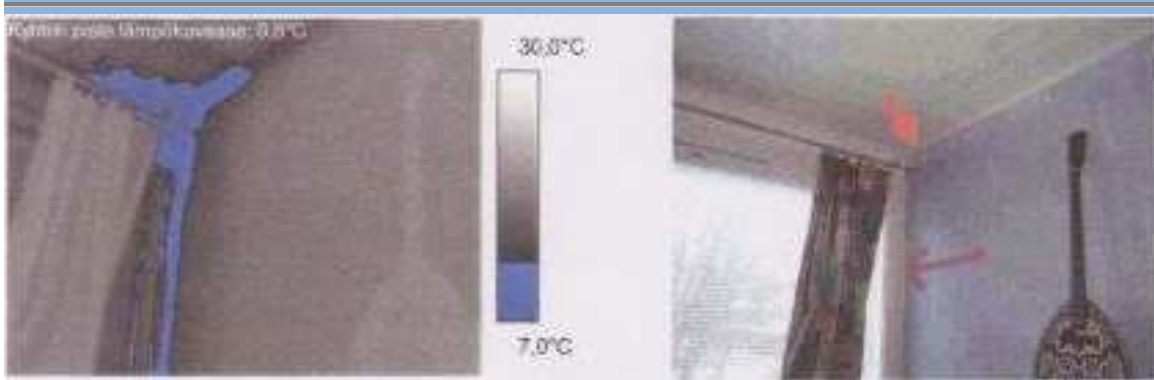
Kovaa ilmavuotoa ylänurkassa, joka purkautuu kattopaneloinnin saumoista.

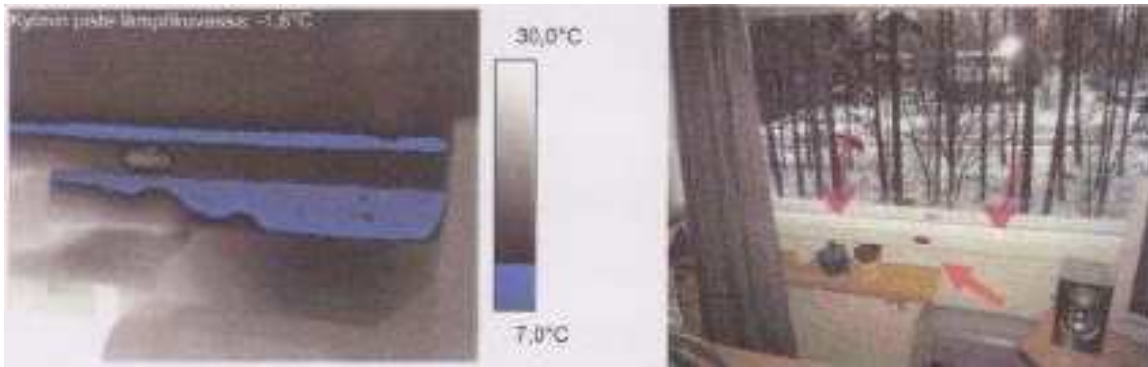
lämpökuvan alin arvo	0,8°C	Huoneen lämpötila	20,0°C
lämpökuvan ylin arvo	21,8°C	Huoneilman kosteus %rH	N/A
Lämpökuva keskimäärin	18,5°C	Paine-ero keskimäärin (pa)	-2 - -6pa
Lämpökameran asetukset		Ulkolämpötila kuvaushetkellä	-13°C
Emissiivisyys	0,95	Tuuli	2 m/s
FLIR ThermaCAM E4 sarjanumero	21503438	Säätyyppi	puolipilvinen
Lämpökuvasta laskettu alin pistemäinen lämpötilaindeksi	35	Korjausluokitus:	Kts. alla

Keittiö, suuri puite, kantaa keskilukosta ja aiheuttaa kovaa ilmavuotoa.

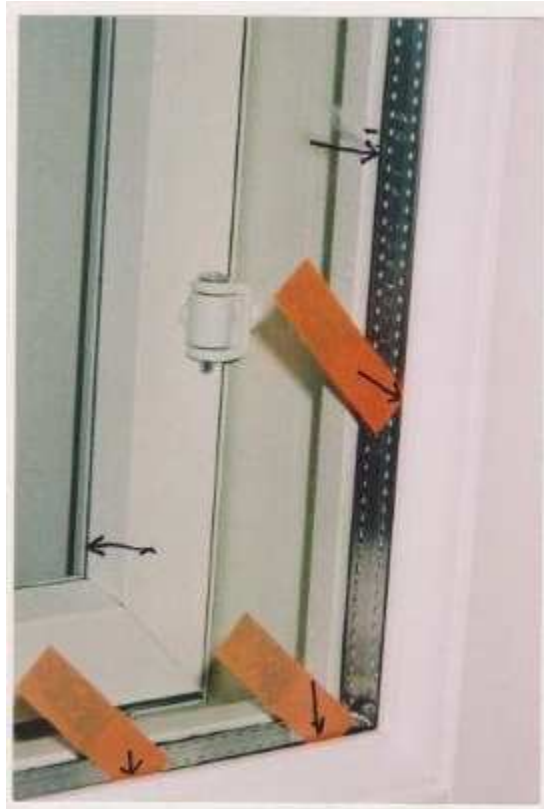
LIITOSMASSA PUUTTEITA

Puitteen ja lasin liitoskohdista puuttuu pintamassat. Lasien pesuvedet pääsevät esteettä lasituskyntteeseen. Lasit pitäisi pestä ”kuivalla” vedellä? Kosteus vaurioittaa maalipintoja sekä puisia rakenneosia. Lasin liimausmassat on asennettu huolimattomasti. Raosta tulee kylmiä ilmavirtauksia. Lämpölasia on yli 5 mm suurempi kuin puitteen valoaukko.

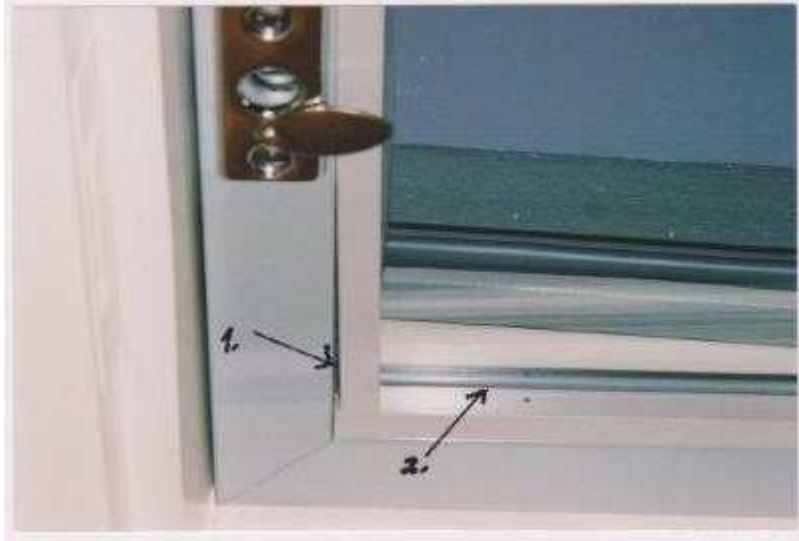
Asennuksesta 2 vuotta

1. Muovinen lasituslista on taipunut lämpölaajentuman vuoksi. Listan alla ei ole elastista liimaa.
2. Lista on kiinnitetty pienillä nauloilla. Lasin ja listan liitoskohdasta puuttuu elastinen rakomassa.

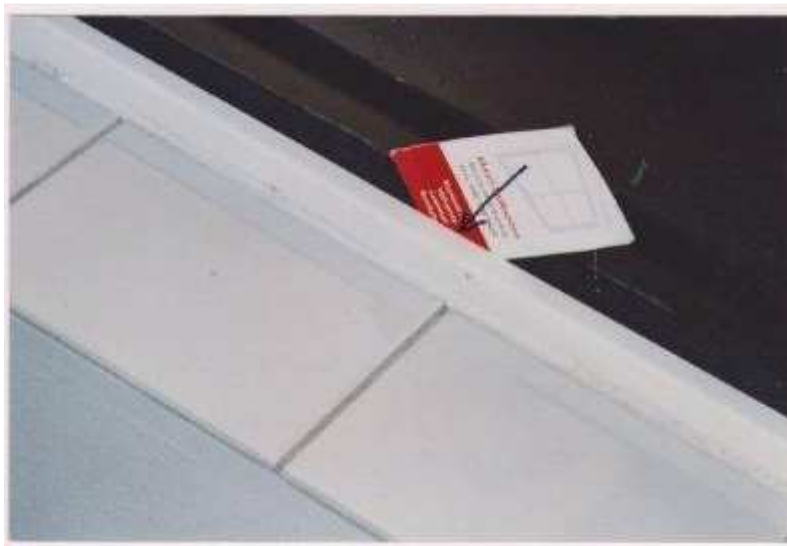
Vuorauslistan toisesta reunasta puuttuu rakoja suojaava elastinen massa. Liitosraosta tulee oleskelualueelle kylmiä ja haitallisia ilmavirtauksia. Kylmässä liitoskohdassa huoneen lämmin sekä kostea ilma tiivistyy vedeksi. Kostea ilma sekä vesi vaurioittavat maalipintoja.

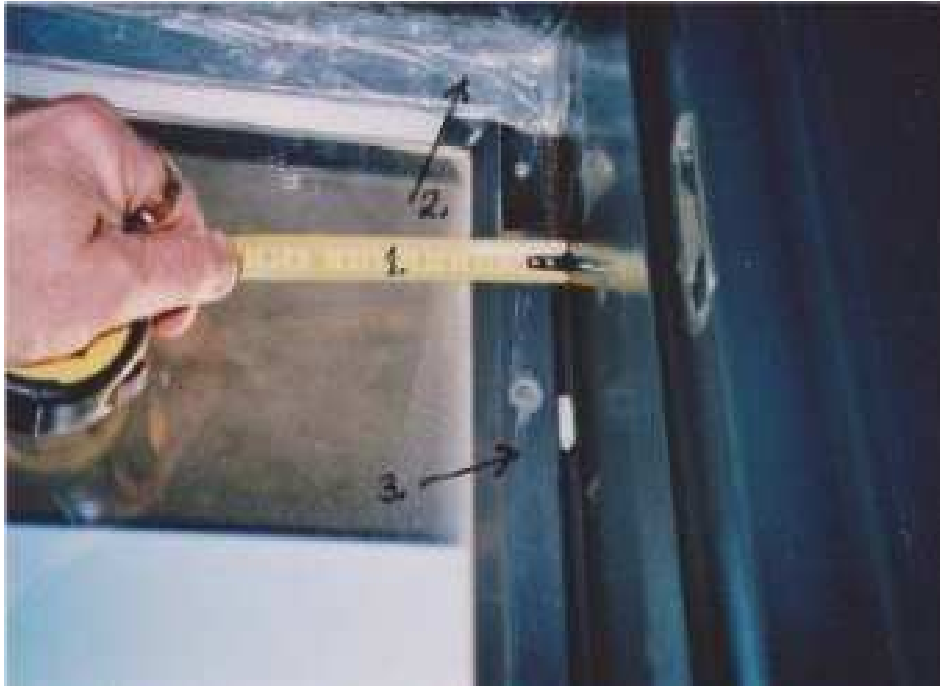
1. Puitteen vällysvara on karmiin nähden 10 mm, sovitustyöt tekemättä. Ulkopuolen tiivisteet ovat liian ohuita ja teknillisesti väärin asennettu.
2. Sadeveden sisääntulon estämiseksi asukas on teipannut ikkunan kiinni ilmastointiteipillä.
3. Vesivanoja, likajäämiä, pintamaalissa vaurioita

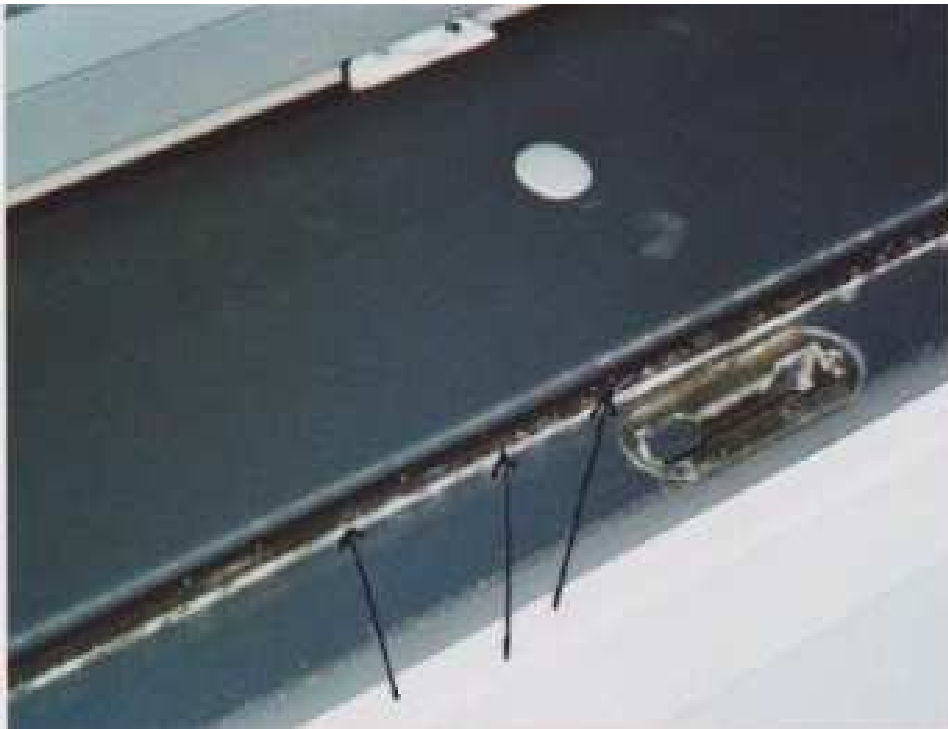
Ikkunatiivisteessä ilmavirtauksen aiheuttamia pölyjämiä.
Sisäikkunan tiiviste on yli 2 mm liian ohut.
Ikkunoista tulee haitallista vetoa. Huonetila on kylmä ja vetoinen.
Asumisviihtyvyyden heikko.
Huonon tiiveyden takia lämmityskustannukset nousevat.

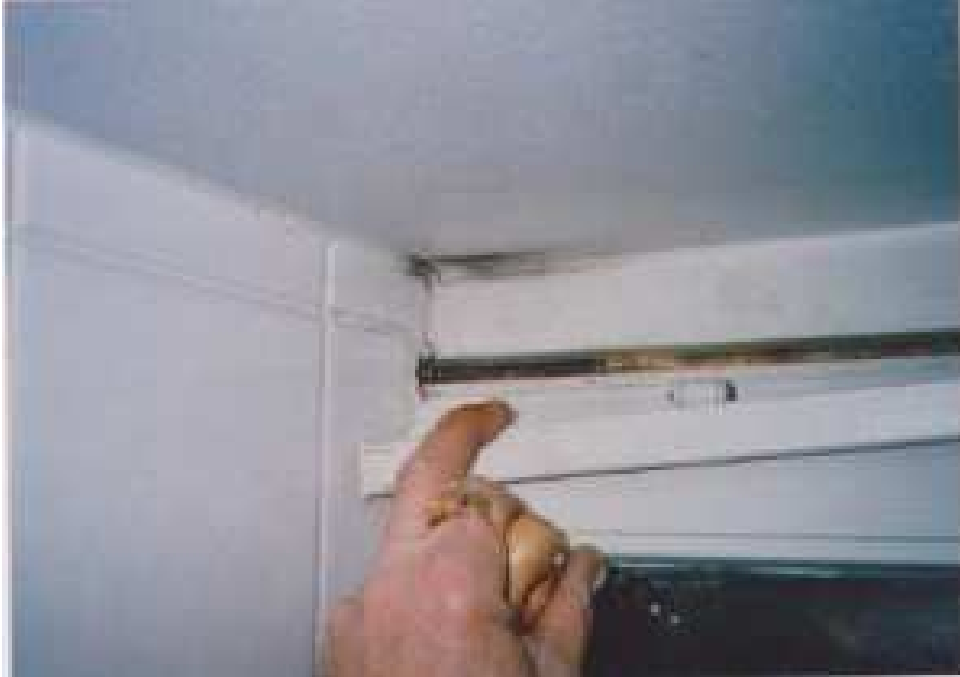
Lämpöeristeet puuttuvat n. 150 mm matkalta.

Huono rakennetiiveys lisää lämmityskustannuksia.

Vedontunne heikentää asumismukavuutta.

Kosteusvauriot lisäävät ikkunoiden korjaus- ja huoltokustannuksia sekä aikaistavat uusimistarvetta.

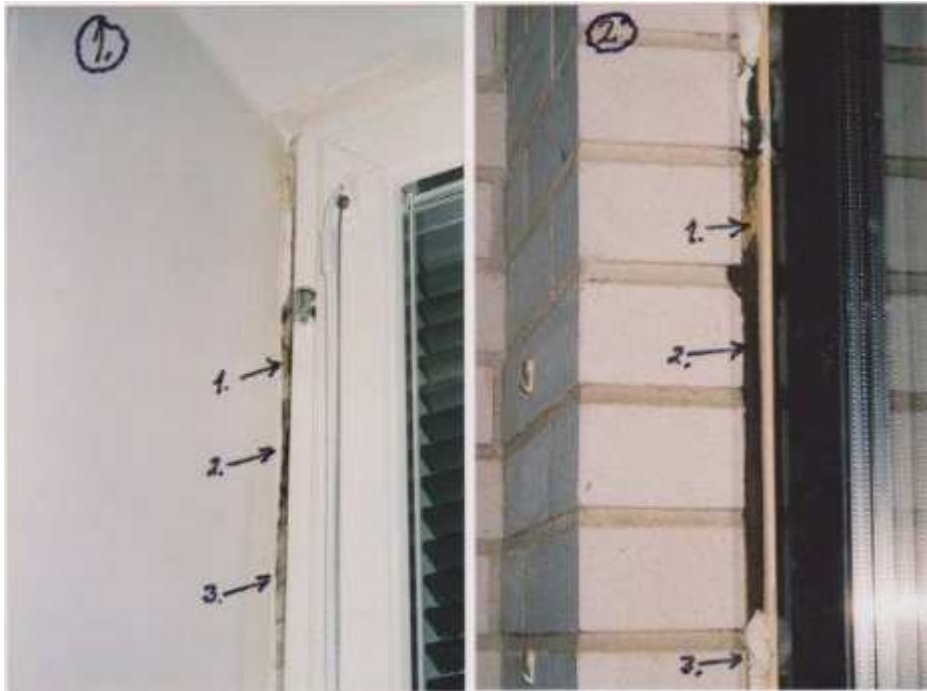
Kuva 1

1. Apukarmi näkyvissä, ei saumavaahtoa. *Lämpövuoto.*
2. Alkuperäinen tappuraeristys on poistamatta. *Lämpövuoto.*
3. Saumavaahto on asennettu sattumanvaraisesti.

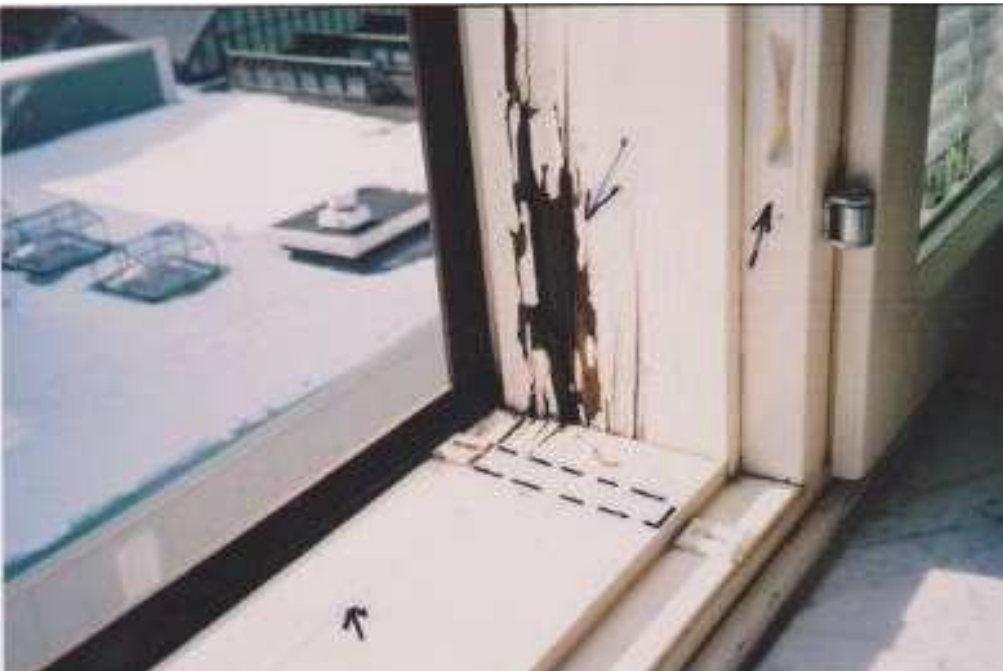
**Asennustyöstä seitsemän (7) vuotta.**

Sadeveden, kosteuden ja UV-säteilyn aiheuttamia vaurioita

Vauriot aiheuttanut: liian ohuet ja teknillisesti väärin asennetut ulko- ja sisäikkunan tiivisteet.

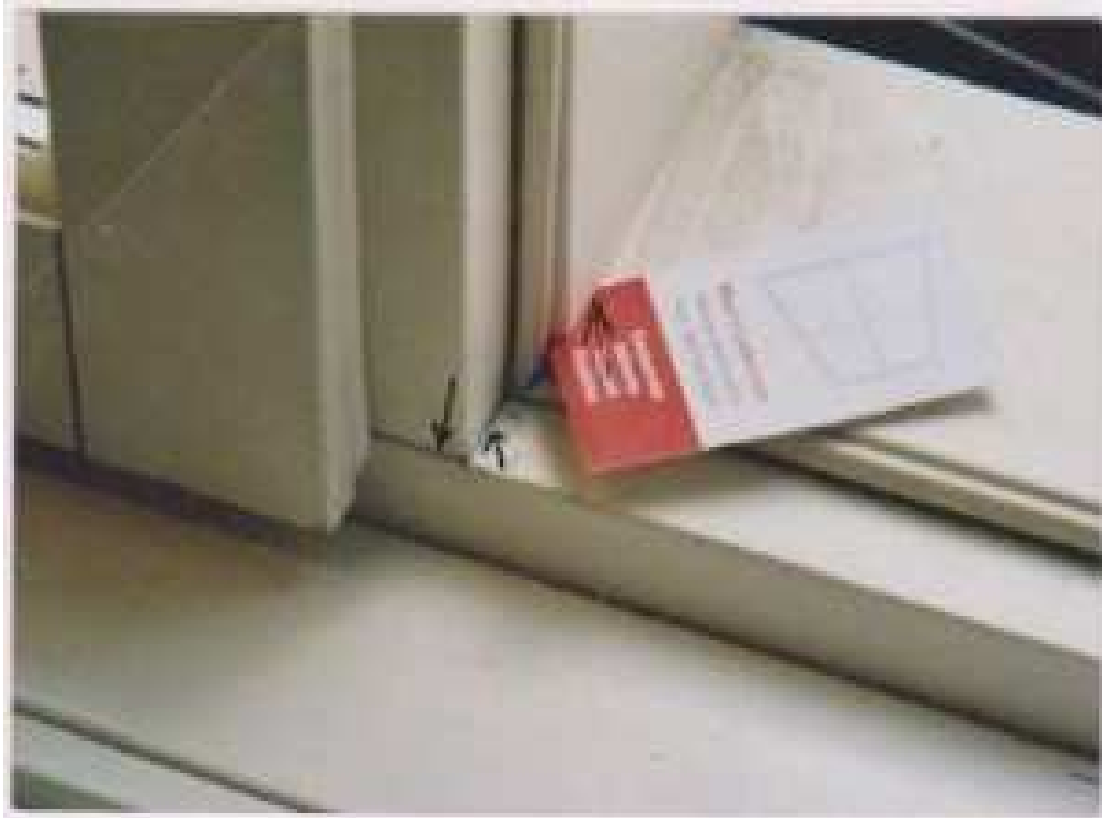
**Asennustyöstä yhdeksäntoista (19) vuotta.**

Sadeveden ja kosteuden aiheuttamia vaurioita

Vauriot on aiheuttanut liian ohuet, kuoleentuneet ja teknillisesti väärin asennetut ikkunatiivisteet.

Karmin vaaka- ja pystykappaleen liitosta ei ole liimattu. Saumakohdasta puuttuu suojaava pintamassa.

Karmikappaleiden liitoksista puuttuu liima sekä pintasaumaa suojaava elastinen massa. Liitosrakenteesta tulee oleskelualueelle kylmää ulkoilmaa sekä haitallisia ilmavirtauksia. Kylmässä liitoskohdassa huoneen lämmin sekä kostea ilma tiivistyy vedeksi. Kostea ilma sekä karmien pesu- ja välitilaan pääsevät sadevedet vaurioittavat puuosia ja maalipintoja. Vauriot aikaistavat ikkunoiden huoltotöitä sekä uusimistarvetta.

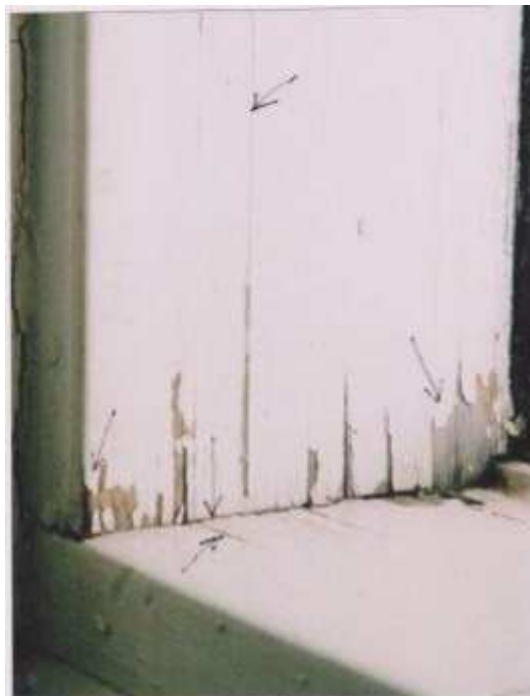
Uudet tai vanhat ikkunat: puuttuvat karmiliimat sekä rakoa suojaavat pintamassat aiheuttavat maalipintojen ja puuosien ennenaikaiset vauriot. Asennustyöstä on yli 40 vuotta.
