UUDET SEKÄ VANHAT IKKUNAT VUOTAVAT VETTÄ JA ENERGIAA

Puitteen / lasin sekä karmien liitokset vuotavat, ikkunoiden tiivisteistä tuulee sekä vetää ja vettä tulee sisään. IKKUNOIDEN TIIVISTYS, HUOLTO- JA KORJAUSTYÖT ON LAIMINLYÖTY

Mauri Laaksonen
Ikkuna-asiantuntija
Ik-San Ky

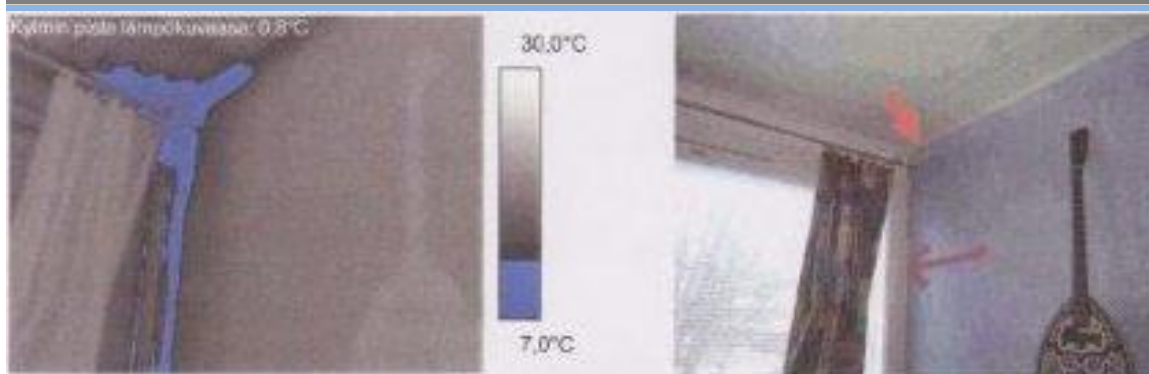
Kovaa ilmavuotoa ylänurkassa, joka purkautuu kattopaneloinnin saumoista.

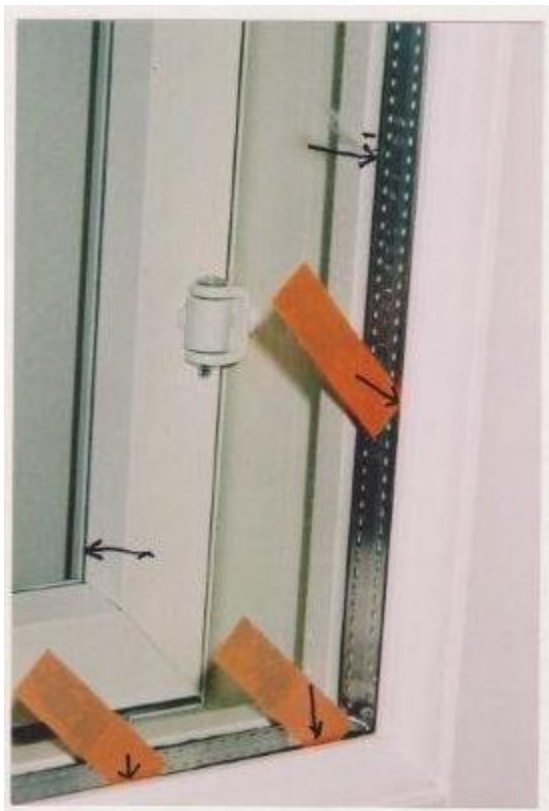
Puitteen ja lasin liitoskohdista puuttuu pintamassat. Lasien pesuvedet pääsevät esteettä lasituskyntteeseen. Lasit pitäisi pestä ”kuivalla” vedellä? Kosteus vaurioittaa maalipintoja sekä puisia rakenneosia. Lasin liimausmassat on asennettu huolimattomasti. Raosta tulee kylmiä ilmavirtauksia. Lämpölasia on yli 5 mm suurempi kuin puitteen valoaukko.

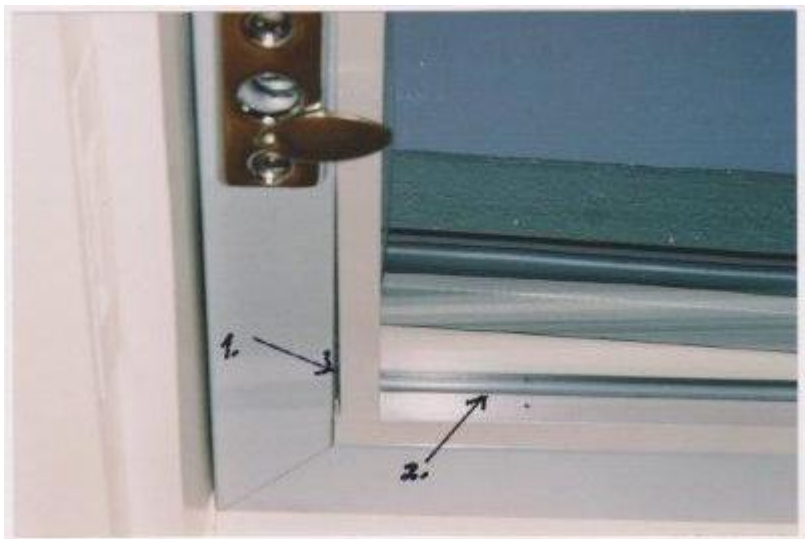
Asennuksesta 2 vuotta

1. Muovinen lasituslista on taipunut lämpölaajentuman vuoksi. Listan alla ei ole elastista liimaa.
2. Lista on kiinnitetty pienillä nauhoilla. Lasin ja listan liitoskohdasta puuttuu elastinen rakomassa.

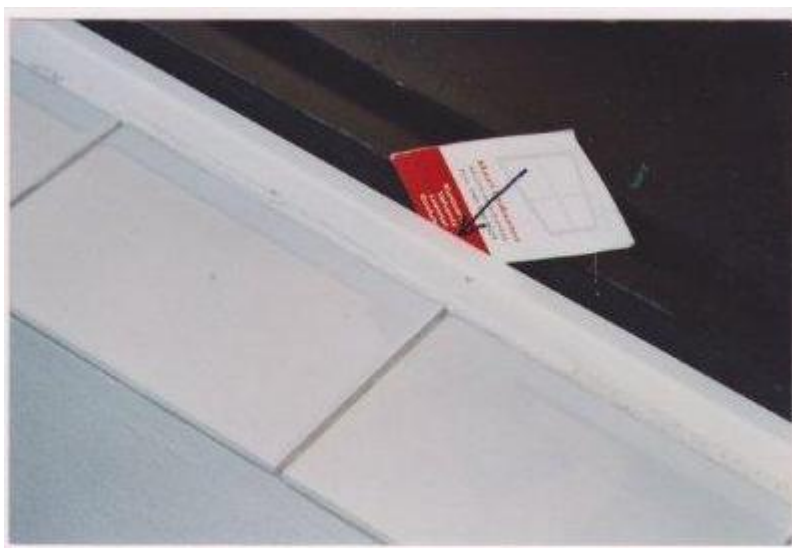
Vuorauslistan toisesta reunasta puuttuu rako suojaava elastinen massa.
 Liitosraosta tulee oleskelualueelle kylmiä ja haitallisia ilmavirtauksia.
 Kylmässä liitoskohdassa huoneen lämmin sekä kostea ilma tiivistyy vedeksi.
 Kostea ilma sekä vesi vaurioittavat maalipintoja.

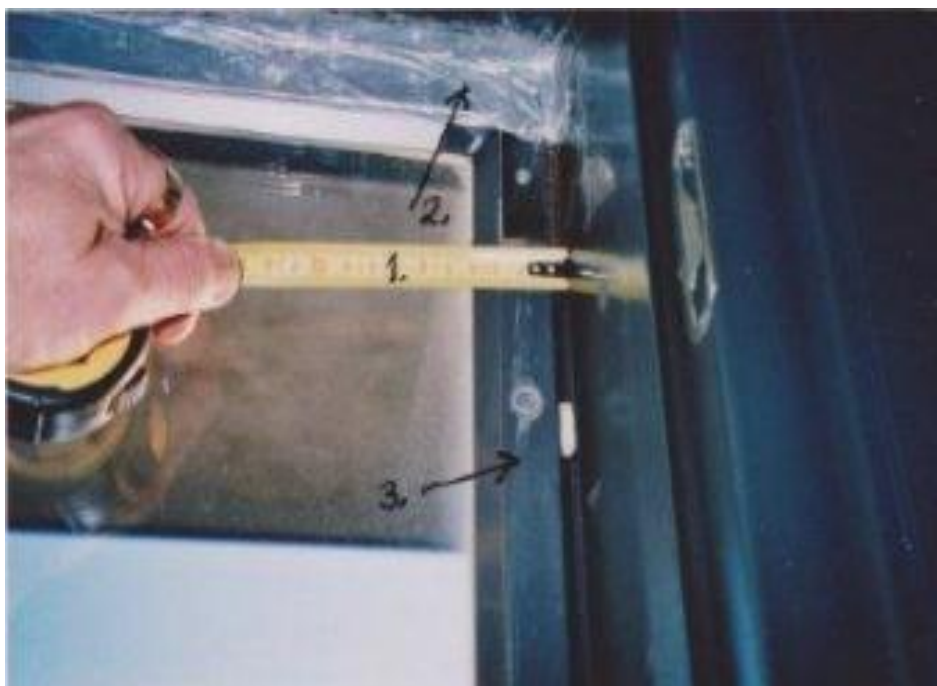
1. Puitteen vällysvara on karmiin nähden 10 mm, sovitustyöt tekemättä. Ulkopuolen tiivisteet ovat liian ohuita ja teknillisesti väärin asennettu.
2. Sadeveden sisääntulon estämiseksi asukas on teipannut ikkunan kiinni ilmastointiteipillä.
3. Vesivanoja, likajäämiä, pintamaalissa vaurioita

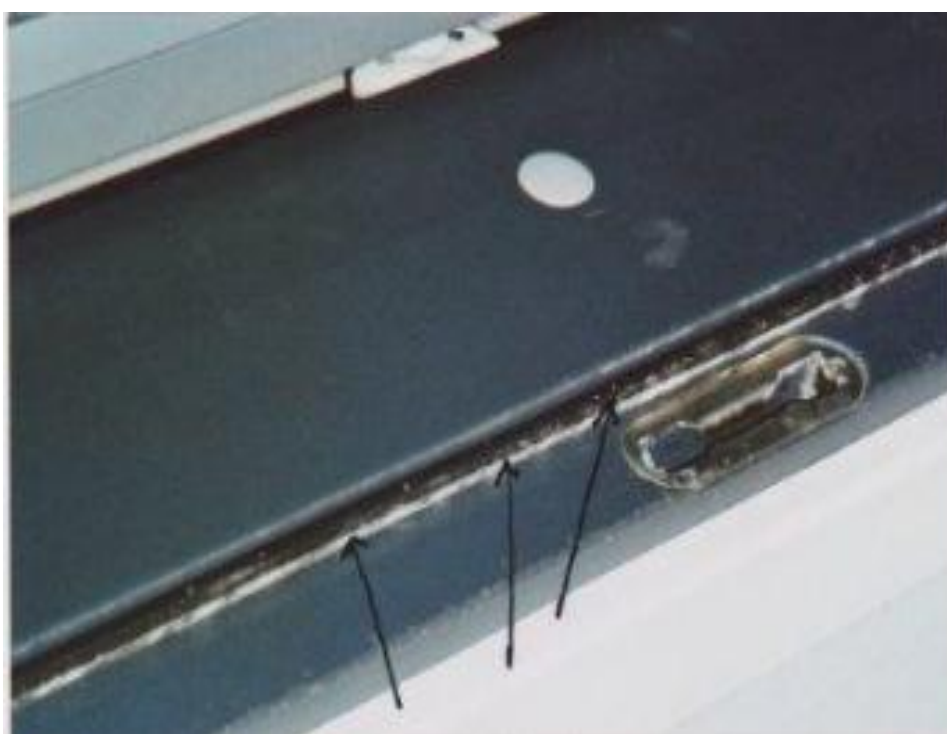
Ikkunatiivisteessä ilmavirtauksen aiheuttamia pölyjämiä.
 Sisäikkunan tiiviste on yli 2 mm liian ohut.
 Ikkunoista tulee haitallista vetoa. Huonetila on kylmä ja vetoinen.
 Asumisviihtyvyyys heikko.
 Huonon tiiveyden takia lämmityskustannukset nousevat.

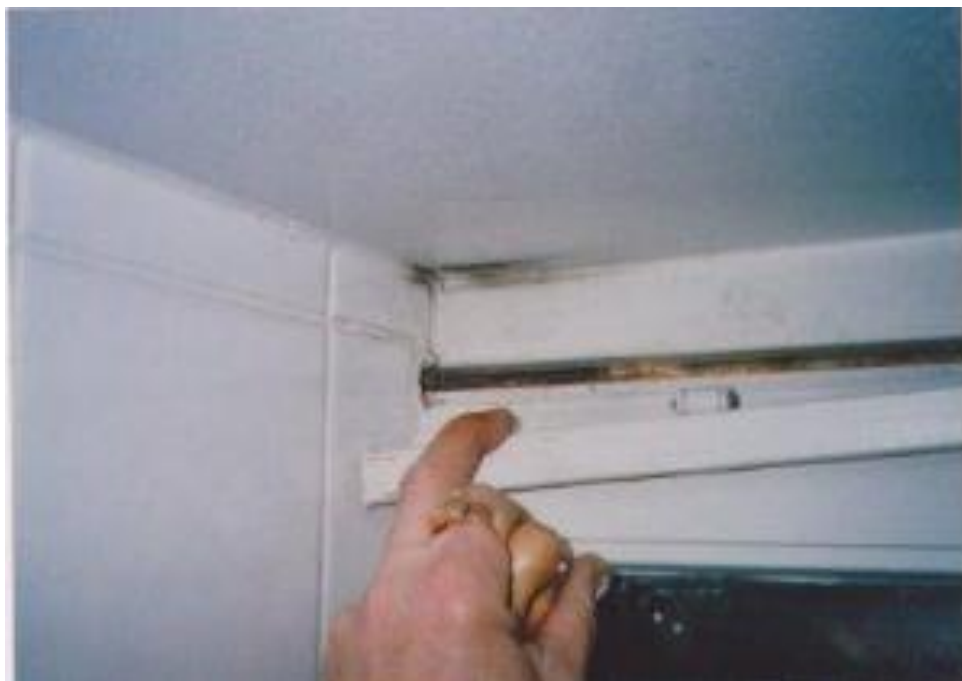
Lämpöeristeet puuttuvat n. 150 mm matkalta.

Huono rakennetiiveys lisää lämmityskustannuksia.

Vedontunne heikentää asumismukavuutta.

Kosteusvauriot lisäävät ikkunoiden korjaus- ja huoltokustannuksia sekä aikaistavat uusimistarvetta.

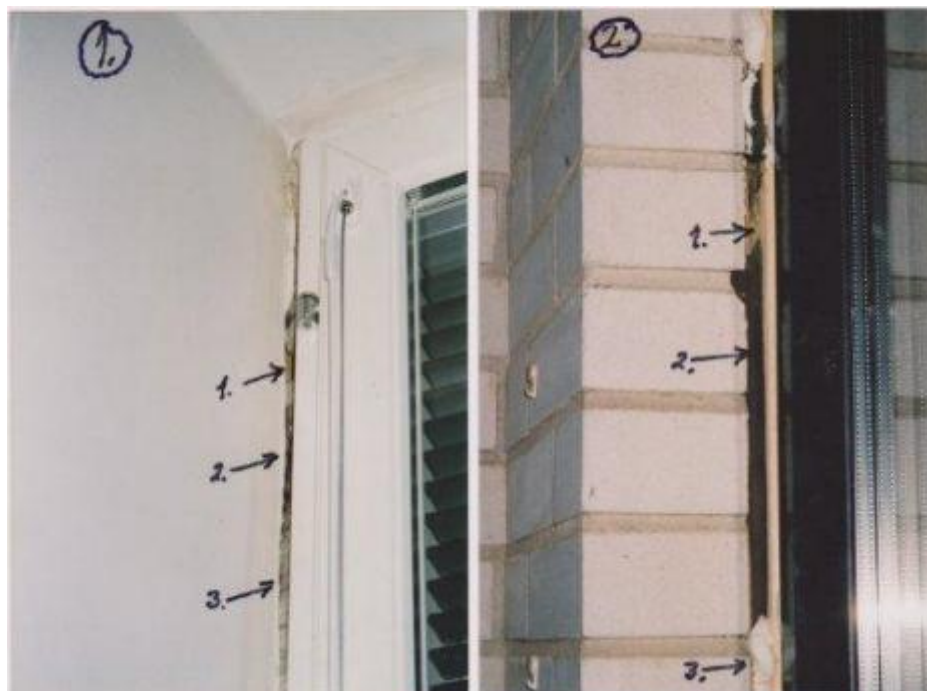
Kuva 2

Ulkopuolelta

1. Alkuperäinen tappuraeristys on poistamatta. *Lämpövuoto.*
2. Vanha elementtisaumaussmassa on poistamatta. *Lämpövuoto.*
3. Saumavaahto on asennettu sattumanvaraisesti.

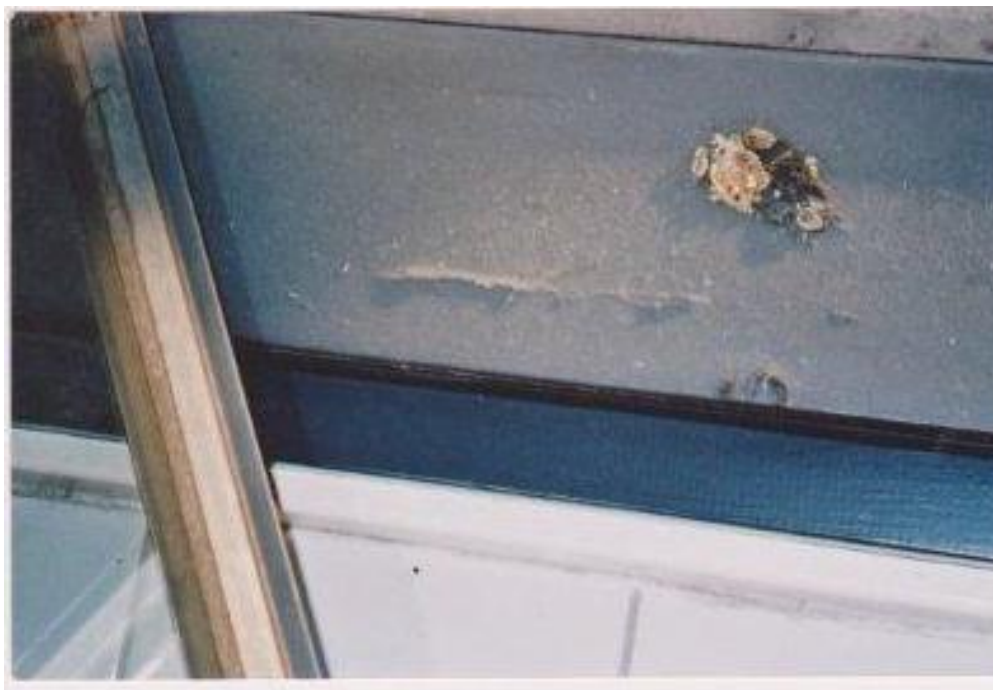
**Asennustyöstä seitsemän (7) vuotta.**

Sadeveden, kosteuden ja UV-säteilyn aiheuttamia vaurioita

Vauriot aiheuttanut: liian ohuet ja teknillisesti väärin asennetut ulko- ja sisäikkunan tiivisteet.

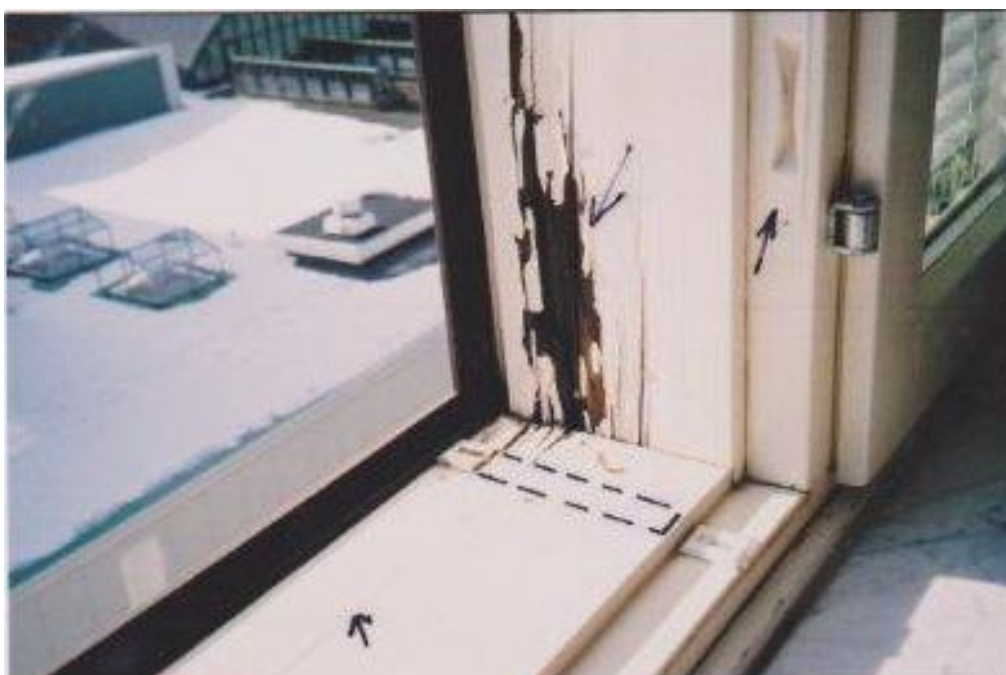
**Asennustyöstä yhdeksäntoista (19) vuotta.**

Sadeveden ja kosteuden aiheuttamia vaurioita

Vauriot on aiheuttanut liian ohuet, kuoleentuneet ja teknillisesti väärin asennetut ikkunatiivisteet.

Karmin vaaka- ja pystykappaleen liitosta ei ole liimattu. Saumakohdasta puuttuu suojaava pintamassa.

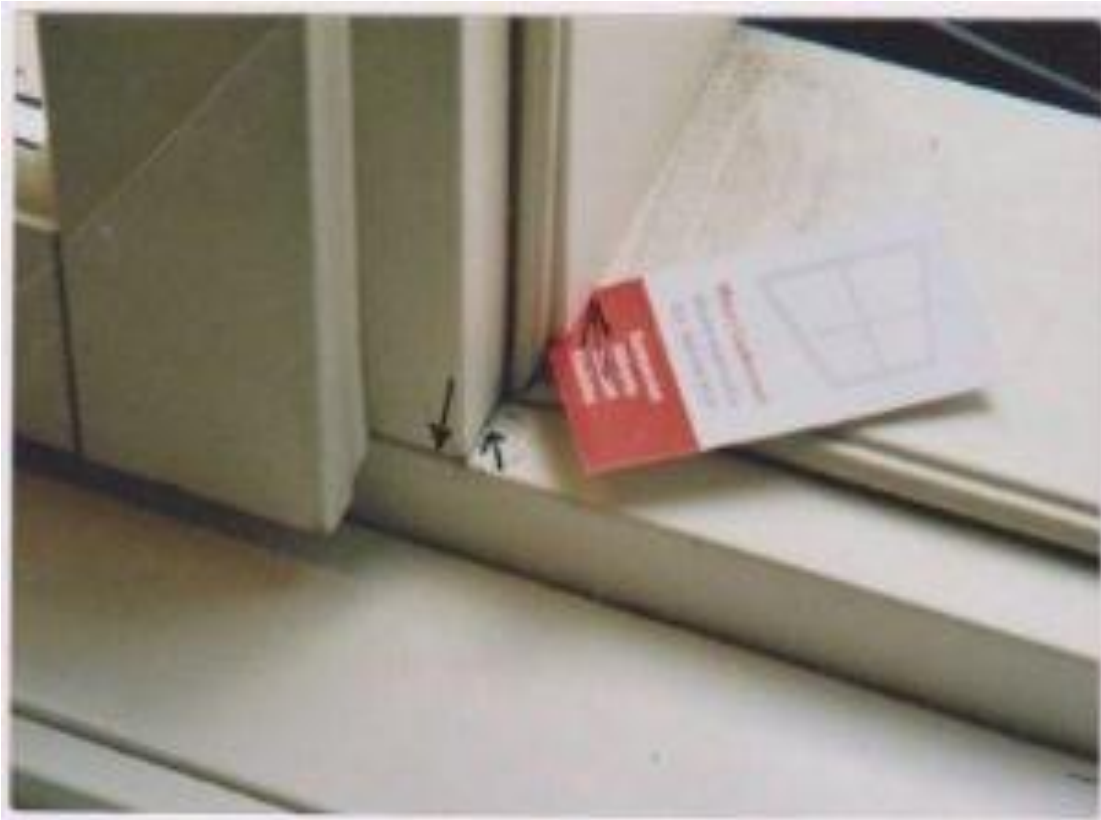
Karmikappaleiden liitoksista puuttuu liima sekä pintasaunaa suojaava elastinen massa. Liitosrakenteesta tulee oleskelualueelle kylmää ulkoilmaa sekä haitallisia ilmavirtauksia. Kylmässä liitoskohdassa huoneen lämmin sekä kostea ilma tiivistyy vedeksi. Kosteaa ilmaa sekä karmien pesu- ja välitilaan pääsevät sadevedet vaurioittavat puuosia ja maalipintoja. Vauriot aikaistavat ikkunoiden huoltotöitä sekä uusimistarvetta.

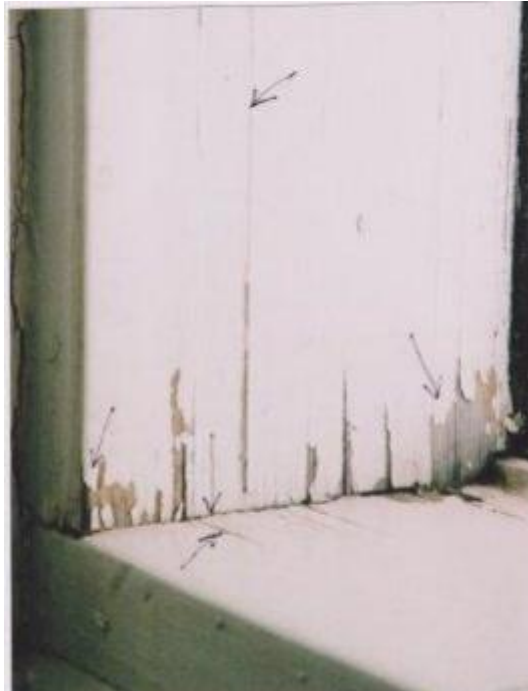
Uudet tai vanhat ikkunat: puuttuvat karmiliimat sekä rakoa suojaavat pintamassat aiheuttavat maalipintojen ja puuosien ennenaikaiset vauriot. Asemustyöstä on 30 vuotta.
